# علل خرابی قطعات

راهنمای مصور تحلیل خرابی قطعات در خودروهای سبک و سنگین

انتشارات شرکت جان دیر

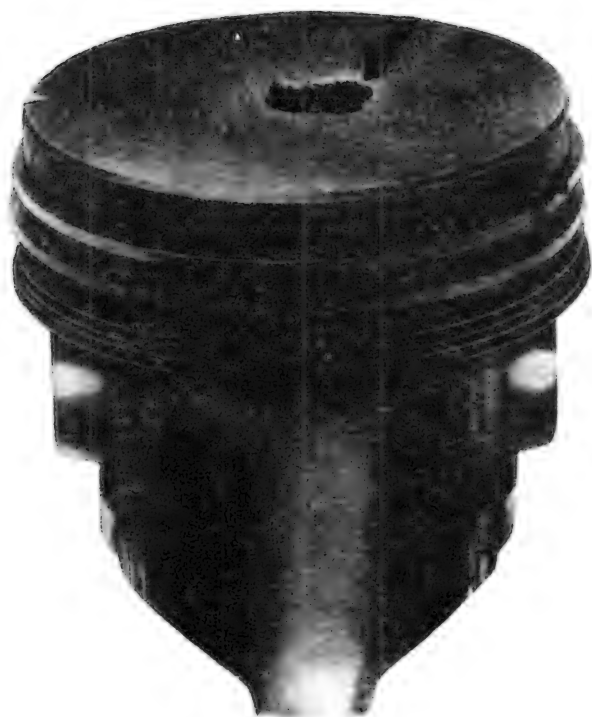
شکل ۱.

این پیستونها بر اثر انفجار ضربه‌ای آسیب دیده‌اند. به دلیل فشار ضربه‌ای، آسیب پیستون معمولاً به صورت ترک خوردگیهای بر روی تاج یا سرتاسر آن، یا در دامنه پیستون و محل گزن پین (پیکانه‌های بزرگ)، ظاهر می‌شود. سطح بالای پیستون ممکن است خرد شود و در نتیجه رینگ به شیار رینگ بچسبد.

هنگامی که سوخت درون سیلندرها خیلی زود، خیلی سریع، یا به صورت غیریکتواخت محترق شود، ضربه شدیدی ایجاد می‌کند که می‌تواند باعث سوختگی پیستون، سایش شیار بالایی و یا شکستگی و چسبندگی رینگ شود.

توصیه: پیستون را تعویض کنید.

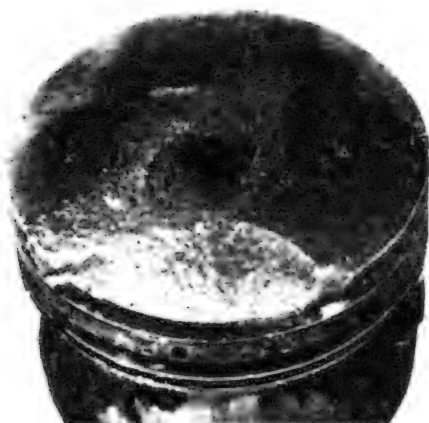
شکل ۵.

این پیستونها بر اثر حرارت ناشی از پیش‌اشتعال آسیب دیده‌اند. حرارت زیاد پیش‌اشتعال پیستون را سوزانده و ذوب کرده است. آسیب احتمالاً در سرتاسر تاج، سرتاسر محل رینگ یا هر دو قسمت ظاهر می‌شود.

- دوده‌هایی که به اندازه کافی گرم مانده و باعث اشتعال زودهنگام سوخت می‌شود.
- جوش آوردن
- داغ کار کردن سوپاپ به دلیل لقی بسیار زیاد راهنمای سوپاپ یا نامناسب بودن سیت‌ها.
- نقاط ناشی از رینگهای آسیب‌دیده
- شمعها (محدوده گرمایی نادرست)
- شل بودن یک شمع
- توصیه: پیستون را تعویض کنید.

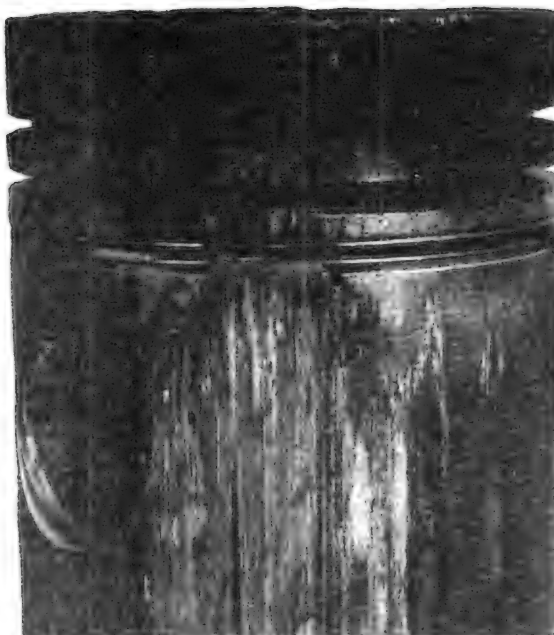
شکل ۷.

گاهی الگوی غیر معمول فرسایش، ناشی از همراهی نبودن شاتون است. اثر تماس با دیواره سیلندر، بر روی دامن پیستون در سمت چپ و بر روی حد فاصل رینگها در سمت راست (پیکانها) نشان داده شده است. همچنین الگوی فرسایش مورب نیز در سرتاسر دامن پیستون گسترش می یابد. اینگونه سایش غیر یکنواخت، از خمیدگی یا پیچش شاتون یا شافت ناشی می شود. هنگامی که شاتونها همراهی نباشند، تماس رینگها و دیواره سیلندر به نحو صحیح صورت نمی گیرد، پیستونها سریعاً و به صورت غیر یکنواخت فرسوده می شوند و مصرف روغن افزایش می یابد و موتور مستعد فرسودگی و خراشیدگی خواهد شد. همراهی شاتون را همواره کنترل کنید.

توصیه: پیستون را تعویض کنید.

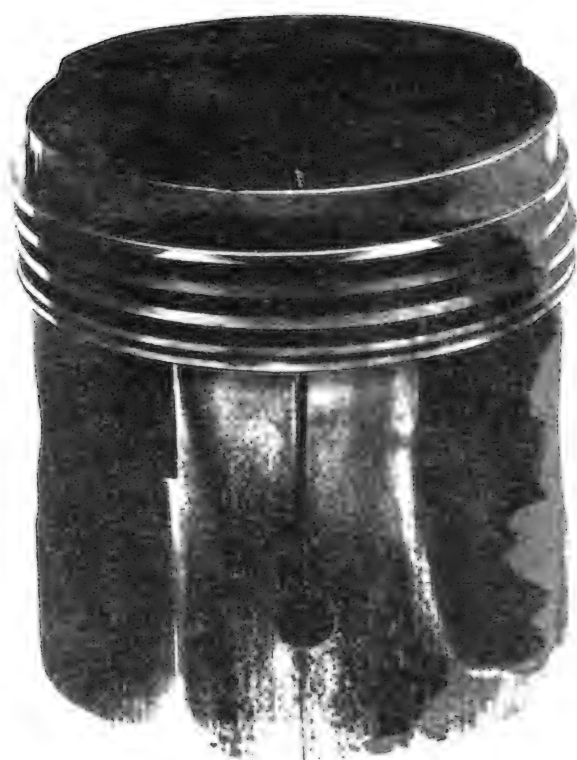
شکل ۹.

سایش خورنده به صورت سطح دارای حفره و به رنگ خاکستری و خالدار بر روی پیستونها و دیواره های سیلندر ظاهر می شود.

- نشی محلول خنک کننده
- سرد کار کردن موتور و یا زیر بار بردن موتور، قبل از اینکه به دمای کاری برسد
- استفاده از روغن موتور نامناسب یا کثیف
- تشکیل اسید بر اثر احتراق یا واکنش بین بخار آب و گوگرد در روغن موتور
- یافتن سایر خوردگیها ممکن است دشوارتر باشد. در صورت مشاهده فرسایش شدید، و حذف عللی مانند فرسایش و خراشیدگی، احتمال خوردگی وجود دارد.

توصیه: تعویض کنید.

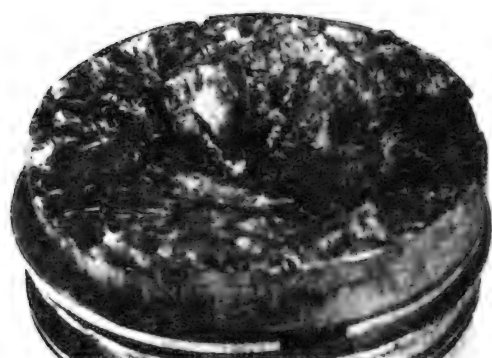
شکل ۱۴.

شکستگی سوپاپ موجب آسیب این پیستون شده است.

شمع گرمکن در صورت شل شدن، بالاخره می شکند و روی تاج پیستون سوراخی بر جای می گذارد.

توصیه: تعویض کنید.

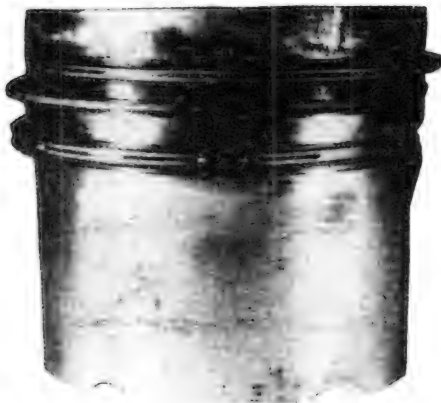
شکل ۲۳.

ساییدگی دامن پیستون به رنگ خاکستری تیره، همراه با فرسایش ریلهای رینگ پیستون، فرسایش رویه کروم تمام رینگها، فرسایش شدید شیارها و فرسایش برخی از بوشها مشخص می شود.

این شرایط نشان دهنده فرسایش بسیار شدید پیستون بر اثر وجود مواد ساینده است. از این گونه پیستونها نمی توان مجدداً استفاده کرد. ذرات آشغال احتمالاً از طریق سیستم ورود هوا وارد موتور شده و با روغن موتور مخلوط می شوند. در صورت مشاهده شرایط فوق به کمک راهنمای فنی، ابعاد رینگ و شیار پیستون را بررسی کنید. موتوری که بدین نحو دچار فرسایش پیستون و رینگ شده باشد، باید از نظر وجود نشتی در سیستم ورودی هوا بررسی شود.

توصیه: تعویض کنید.

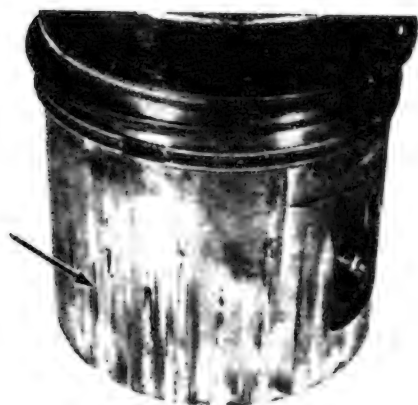
شکل ۲۶.

فرسایش در لایه‌های دامن پیستون - به‌ویژه در منطقه قطر داخلی بین - بدون ساییدگی یا ساییدگی کم در قسمت نشیمنگاه رینگهای پیستون می‌تواند ناشی از سرد شدن نامناسب موتور باشد. اگر این نوع آسیب در اغلب پیستونها یا تمام آنها رخ دهد احتمالاً علت آن خرابی سیستم خنک‌کننده یا روغنکاری نادرست است.

توصیه : تعویض کنید.

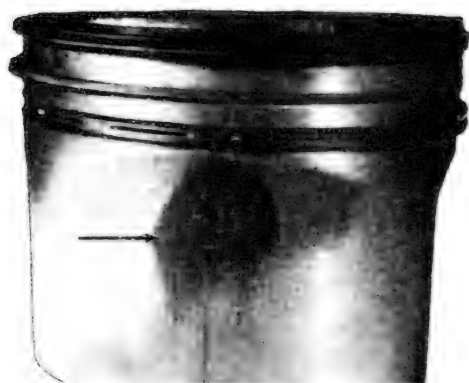
شکل ۲۷.

لکه‌های ریز دامن پیستون می‌تواند ناشی از وجود مواد ساینده در روغن کارتل، تکه‌ای از رینگ شکسته یا قطعات دیگر باشد.

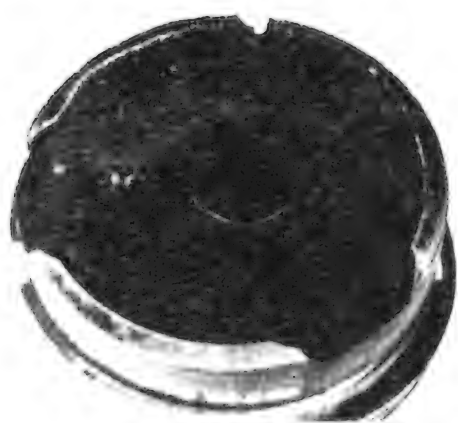
شکل ۳۱.

در این صورت، ساییدگی در اطراف لبه خارجی قسمت فرورفتگی یکنواخت تر بوده، از احاطه کننده سوپاپ ورودی دور است. سیستم ورودی هوا را از نظر نشستی یا گرفتگی بازدید کنید.

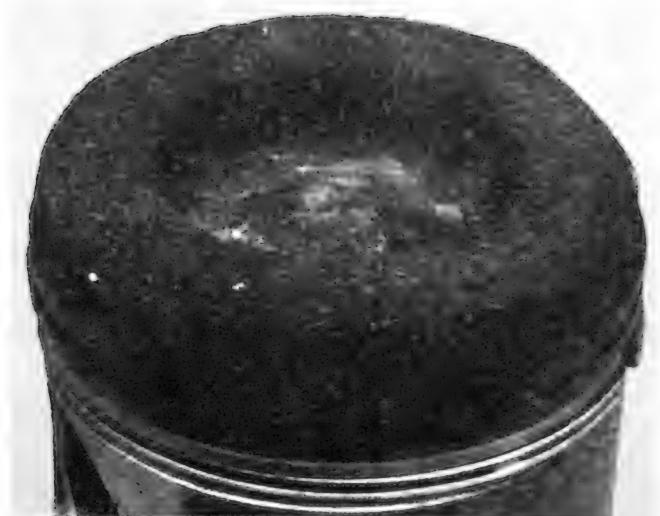
شکل ۳۲.

در اینجا مثالهای دیگری از ساییدگی تاج پیستون را مشاهده می کنید. وضعیت پیستون سیاه شده و پیستون ساییده شده ناشی از احتراق سوخت مایع است.

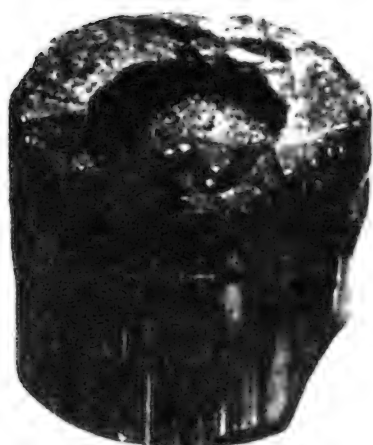
شکل ۳۳.

آوانس تایمینگ یا رانندگی در ارتفاع زیاد بدون تنظیم موتور می تواند موجب جمع شدن سوخت در قسمت بالای پیستون و ساییدگی شدید شود. این امر باعث گریپاژ پیستون می شود.

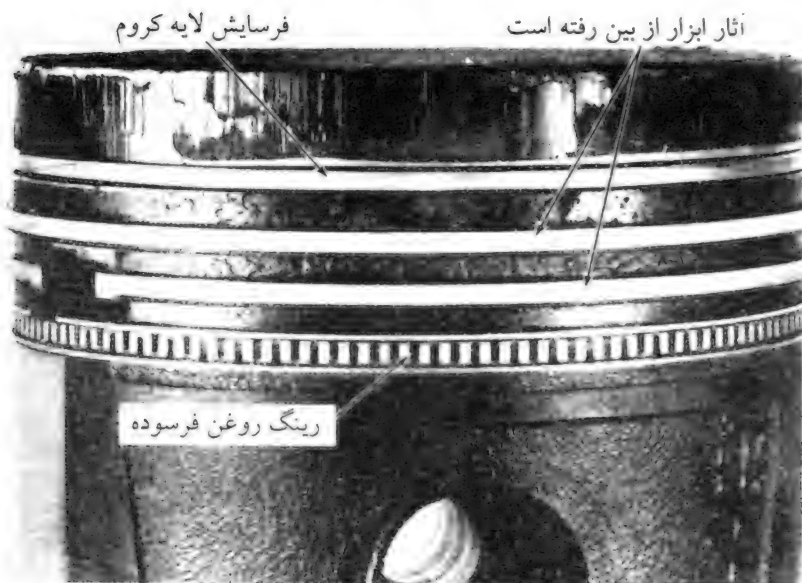
شکل ۳۷.

فرسایش این رینگ روغن و رینگ واشوی فولادی ناشی از تماس آنها با دیواره سیلندر است. این رینگ روغن دیگر نمی تواند روغن را جمع کند.

توصیه : تعویض کنید.

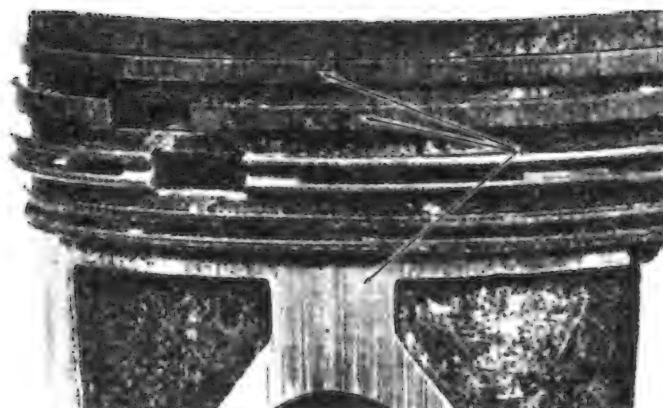
شکل ۴۱.

خراشیدگی نوع شدیدتر فرسایش به شمار می‌رود. در این تصویر رینگ و پیستون هر دو خراشیده شده‌اند. هنگام تماس فلز با فلز دو سطح که با یکدیگر اصطکاک دارند، وقتی دمای یکی از این دو سطح به نقطه جوش خوردن ماده برسد، خراشیدگی اتفاق می‌افتد.

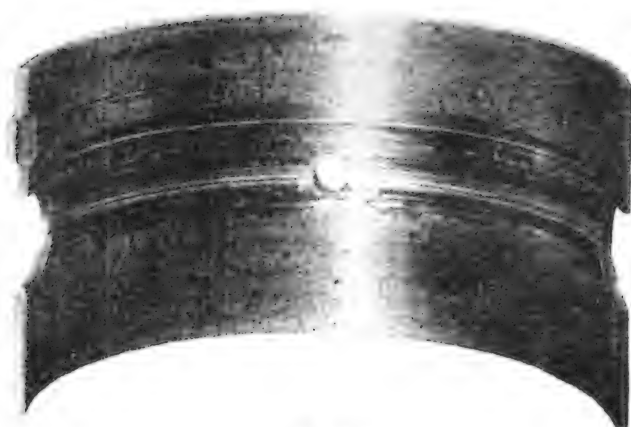
شکل ۳.

این تصویر نشان دهنده ذرات آشغال بر جای مانده بر روی سطح خارجی یاتاقان، هنگام نصب آن است.

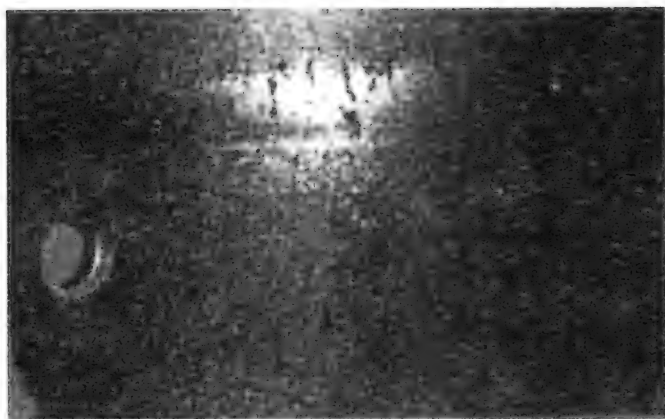
شکل ۱۵.

تصویر زیر خوردگی سرب را در یک یاتاقان مسی - سربی نشان می‌دهد. احتمالاً بزرگترین عامل ایجاد خوردگی مواد حاصل از اکسیداسیون است که در روغن تشکیل می‌شود.

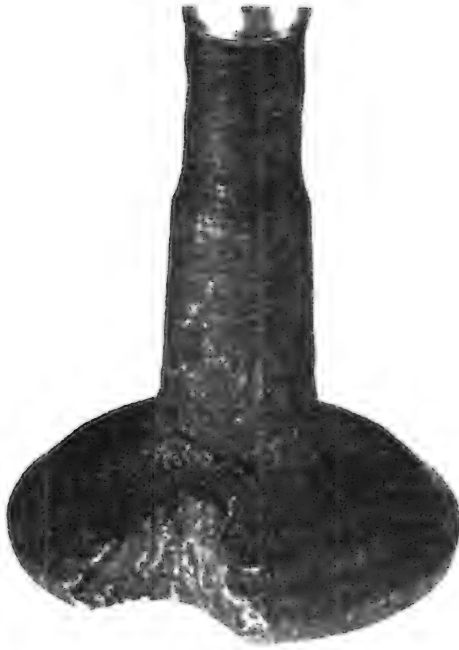
شکل ۶.

سوپاپ بر اثر پیش‌اشتعال دچار خرابی و سوختگی می‌شود. دمای سوپاپ آن‌قدر بالا می‌رود که بخشی از سر سوپاپ ذوب می‌شود.

توصیه: تعویض کنید.

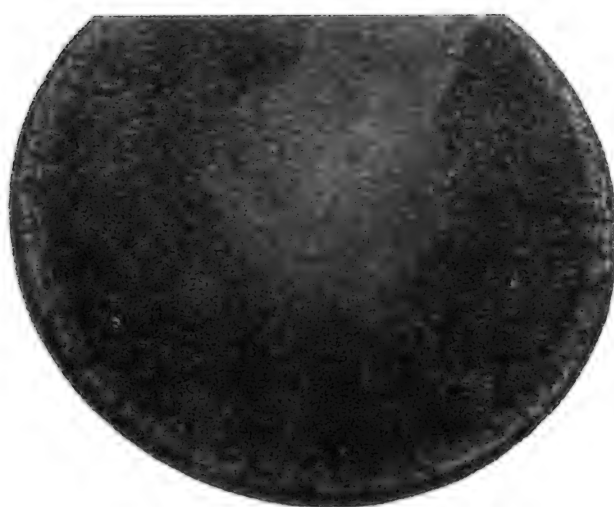
شکل ۱۰.

ذرات کربن می‌توانند بین سوپاپ و سیت سوپاپ انباشته شوند. این مسئله باعث ایجاد حفره در سطح سوپاپ می‌شود.

توصیه: سوپاپهای حفره‌دار را تعویض و سوپاپ را سنگ بزنید و آب‌بندی کنید.

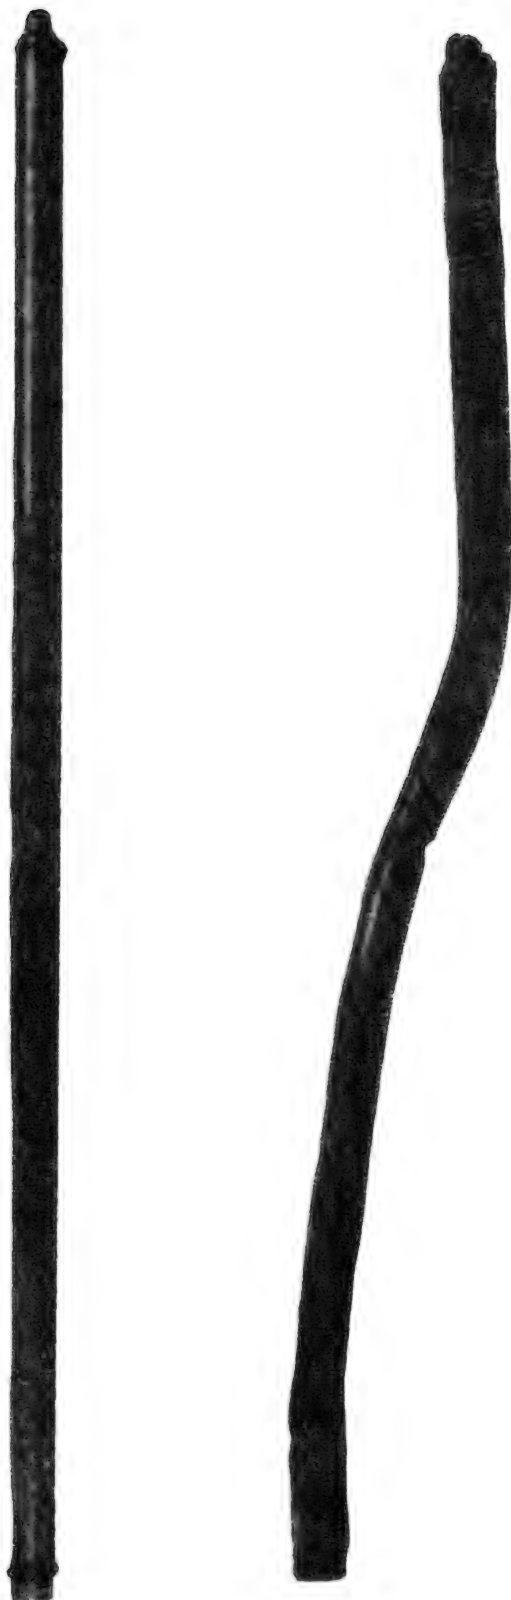
شکل ۱۸.

خمیدگی میل اسبک اغلب ناشی از باد کردن و اشتر سر سیلندر است که موجب عبور گازهای داغ از کنار میل اسبک می شود.

توصیه: تعویض کنید.

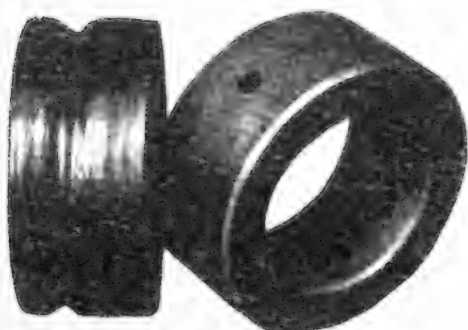
شکل ۱۴. خراشیدگیها در یاتاقان بوشی.

سطح خارجی یاتاقان خراشیده و ساییده شده و روکش آن از بین رفته است زیرا روغن آلوده بوده است.

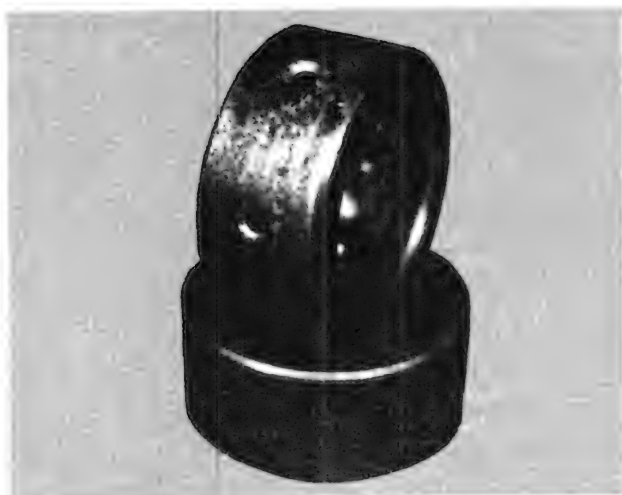
شکل ۱۷.

مواد آلوده کننده می توانند در سطوح یاتاقان آلومینیمی فرو روند و موجب سایش شدید شافت و یاتاقانهای بوشی شوند.

توصیه: تعویض کنید.

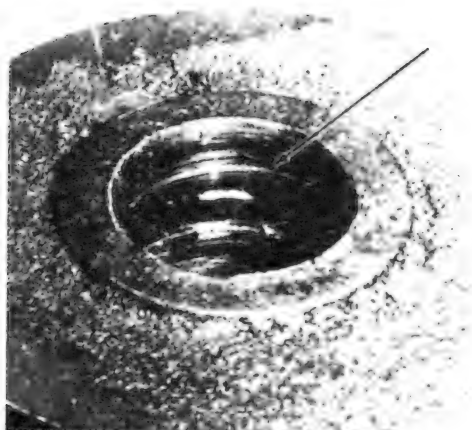
شکل ۲۶.

در تصویر زیر ترک خوردگیهای ناشی از دمای بیش از حد به صورت ترک خوردگیهای نازک پراکنده مشخص شده اند. دمای بالا می تواند ناشی از نشتی ورودی و خروجی، سوخت رسانی اضافی، استفاده از توربوشارژر نامناسب برای موتور، یا استفاده نادرست از توربوشارژر به ویژه در نواحی مرتفع باشد.

توصیه: تعویض کنید.

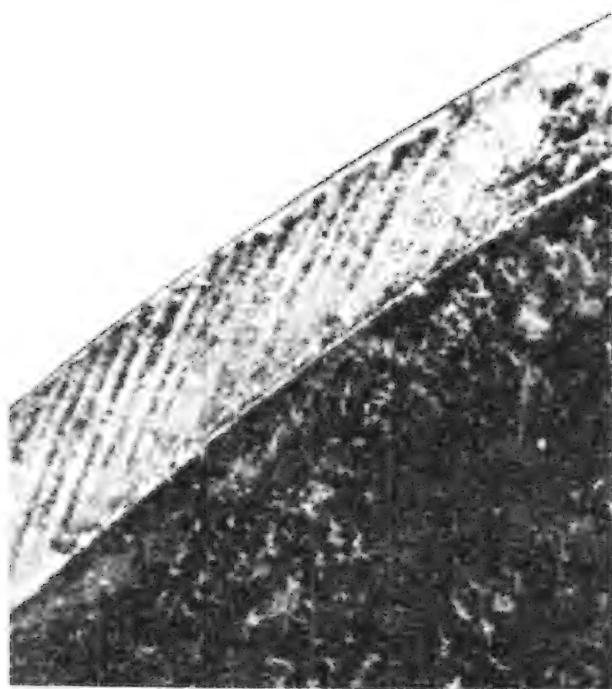
شکل ۱۲.

حفره‌دار شدن «تریمی» در پینیون هیپوئیدی شامل حفره‌های بسیار کوچکی است که از مرحله اولیه فراتر نمی‌روند و اغلب ترمیم می‌شوند.

توصیه: مجدداً مورد استفاده قرار دهید.

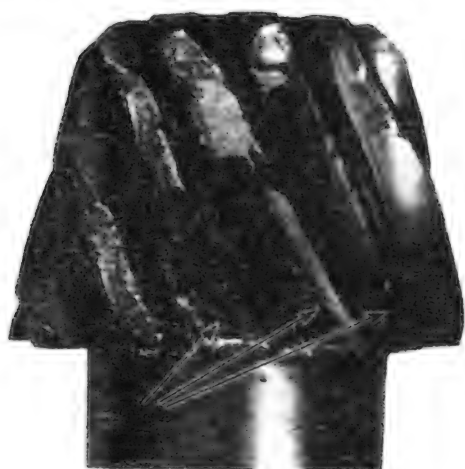
شکل ۲۲.

در تصویر مقابل خستگی در محل ریشه سه دندانه پینیون نشان داده شده است. در دندانه دیگر سایش سطحی مشاهده می شود.

توصیه: تعویض کنید.

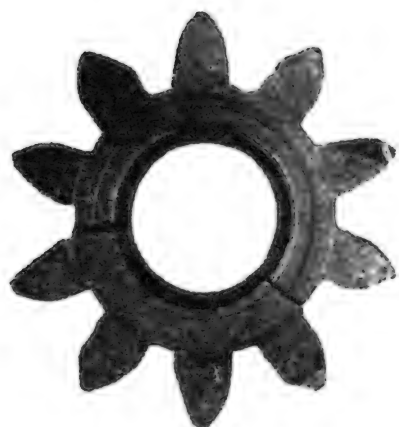
شکل ۲۳.

این چرخدنده هرزگرد اوایل پمپ بر اثر خستگی آسیب دیده و دندانه های آن دچار سایش شدید شده است. شکستگی از ریشه شیارها (محل اتصال پایه دندانه ها) به طرف قطر داخلی چرخدنده امتداد یافته است.

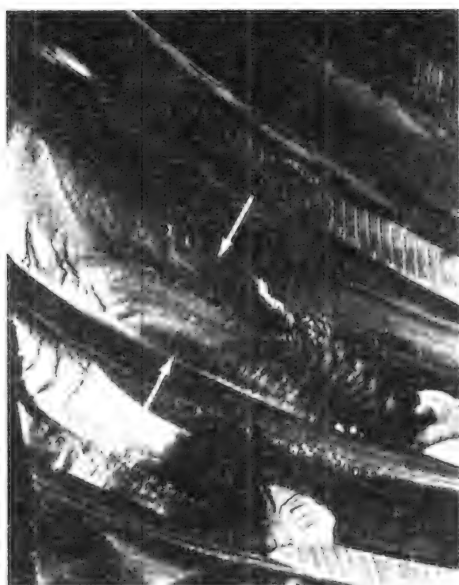
شکل ۲۸.

خرابی این چرخنده شامل شکستگی دندان و وجود ترک در دندانه‌های مجاور است. از آنجایی که سطح شکستگی یکنواخت نیست، می‌توان به شکستگی فوری ناشی از خستگی پی برد. وجود یک نوار مشخص از ناخالصیهای موجود در چرخنده که به مثابه شکافهای تسریع‌کننده شکستگی عمل کرده است، نیز مشاهده می‌شود.

توصیه: تعویض کنید.

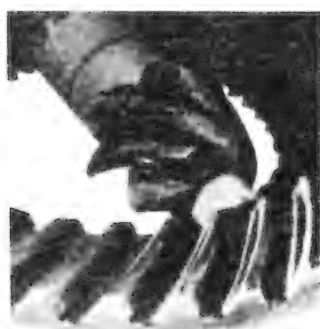
شکل ۴۳.

بارگذاری ضربه‌ای نیز می‌تواند علت بروز این شرایط باشد، حتی تا حد شکسته شدن کامل دندانهای دنده کرانویل.

توصیه: تعویض کنید.

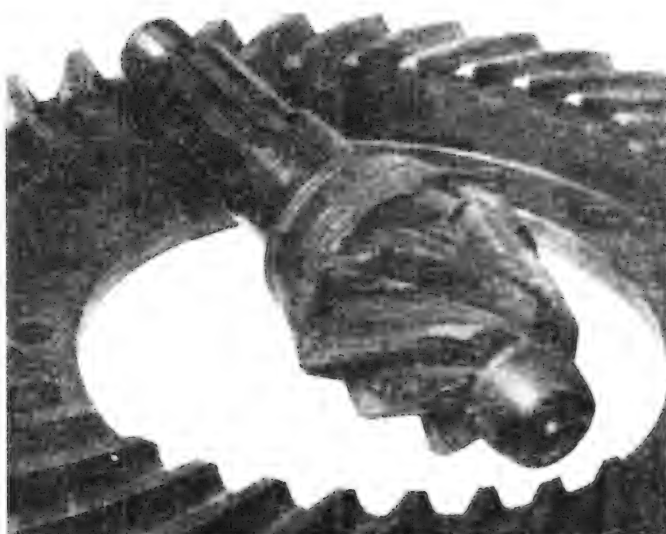
شکل ۴۴.

دندانه‌های این کرانویل تغییر شکل و رنگ یافته‌اند. این نوع خرابی به علت ایجاد حرارت ناشی از روغنکاری نادرست، پایین بودن سطح روغن، یا عدم تعویض روغن به صورت مرتب است. در صورت بروز این شرایط، به دلیل اصطکاک بیش از حد، سطح فوق‌العاده داغ می‌شود.

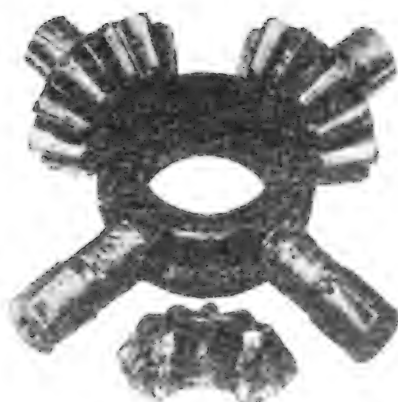
شکل ۴۸.

این نوع آسیب ناشی از کافی نبودن روغنکاری، بکسواد کردن چرخ یا بارگذاری بیش از حد است. هر یک از این سه حالت موجب کاهش فیلم روغن بین سطوح درگیر خواهد شد. در صورت ادامه کار بدون محافظت روغن، اصطکاک باعث داغ شدن، خراشیدگی و بالاخره چسبیدن سطوحی خواهد شد که با یکدیگر در تماس هستند.

توصیه: تعویض کنید.

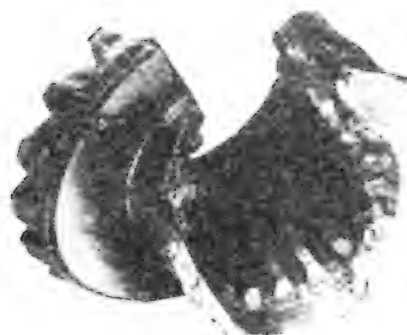
شکل ۴۹.

استفاده نادرست یا شل شدن یاتاقانهای چرخ موجب ناهمراستایی در شافت اکسل و محفظه می‌شود.

توصیه: تعویض کنید.

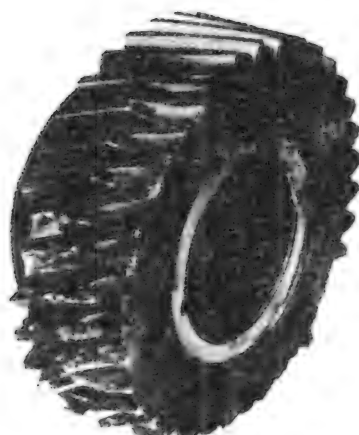
شکل ۵۰.

بهره‌برداری نادرست منجر به وارد شدن بارهای ضربه‌ای شدید می‌شود. این نوع خرابی معمولاً ناشی از افزایش دور موتور خودرویی است که زیر بار وامانده و ناگهان کلاچ آن درگیر شده است.

توصیه: تعویض کنید.

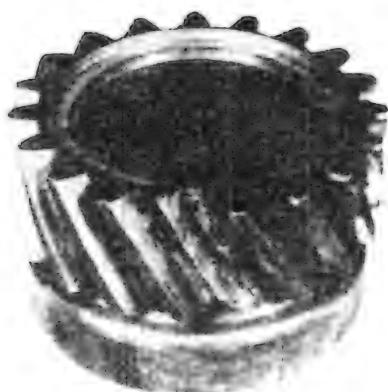
شکل ۵۴.

دنده بیش‌گردون شافت اصلی را تعویض و از فشار آوردن به موتور خودداری کنید.

توصیه: تعویض کنید.

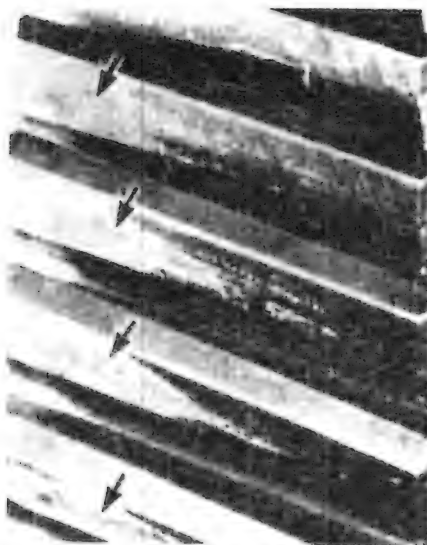
شکل ۵۷.

تغییر شکل زیاد محفظه چرخنده ناهمراستایی چرخنده احتمالاً موجب این سایش شده است. این نوع سایش معمولاً منجر به خرابی نمی‌شود.

توصیه: تماس دندان‌ها و همراستایی آنها را بازدید کنید. مجدداً مورد استفاده قرار دهید.

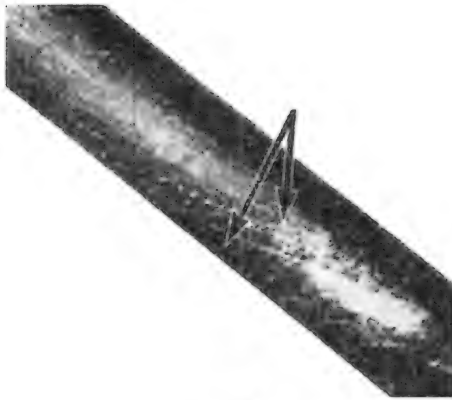
شکل ۱.

بارهای سنگین استاتیکی تمایل به ایجاد خرابی مشابه شکل زیر دارند. اگرچه شافت شکسته نشده، اما تابیده و از حالت مستقیم خارج شده است. بار استاتیکی وزنی است که شافت در حالت ثابت بودن باید تحمل کند. در این صورت، احتمالاً بارگذاری بیش از حد موجب این نوع خرابی می‌شود.

توصیه: تعویض کنید.

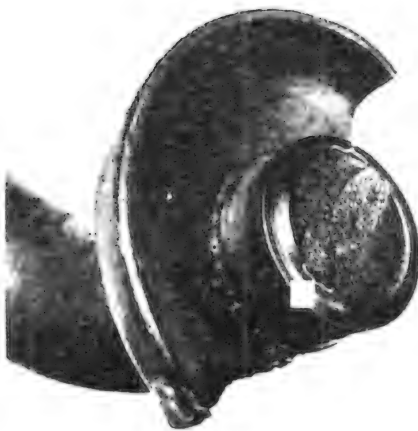
شکل ۲.

اولین مرحله خستگی، مدتی طول می‌کشد. در نتیجه قسمت پیش‌رونده شکستگی (A)، بر اثر اصطکاک مداوم بین دو سطح ترک، یکنواخت و هموار می‌شود. اما قسمتی که فوراً دچار خرابی می‌شود، سطحی ناهموار دارد.

توصیه: تعویض کنید.

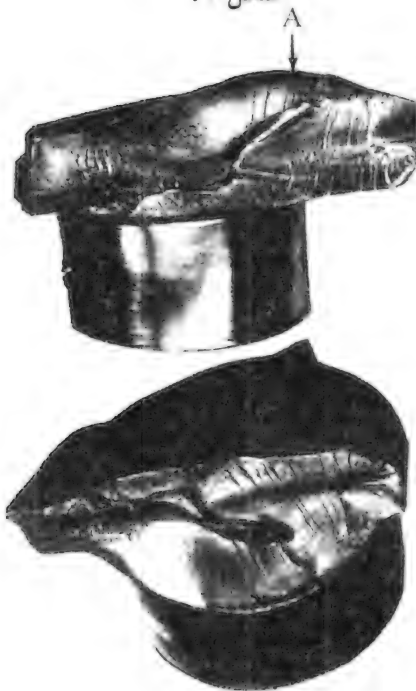
شکل ۳.

گونه‌های مختلفی از این الگوی پایه وجود دارد. این نوع خرابی ناشی از پیشرفت ترک خستگی است که از نقطه (A) آغاز شده است. قبل از اینکه باقیمانده قسمت فلزی دچار شکستگی ناشی از بارگذاری بیش از حد شود، ترک در بیشتر قسمت‌ها پیشرفت کرده است. علت احتمالی خرابی بارگذاری مکرر است.

توصیه: تعویض کنید.

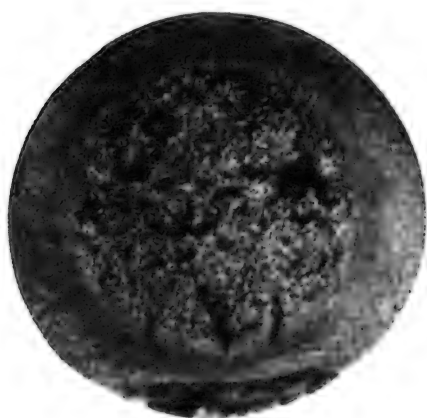
شکل ۹.

سطح خرابی ناشی از بارگذاری ضربه معمولاً به رنگ خاکستری، رشته‌دار و دانه‌دانه، و برخلاف خرابی ناشی از خستگی، بدون علائم پیشرفت خرابی است. این اکسل احتمالاً با یک ضربه آسیب‌دیده یا بارگذاری بیش از حد بر روی آن باعث شکستگی فوری شده است.

توصیه: تعویض کنید.

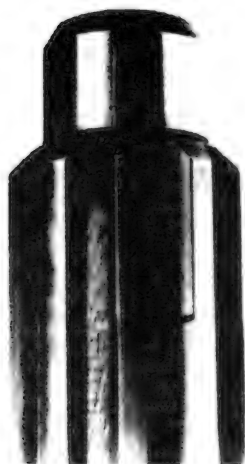
شکل ۱۰.

این شافت گیربکس نشان‌دهنده مراحل پیشرفت خراشیدگی است. خراشیدگی در این شافت ناشی از ایجاد حرارت بین قطعات فلزی است که با یکدیگر اصطکاک دارند.

توصیه: تعویض کند.

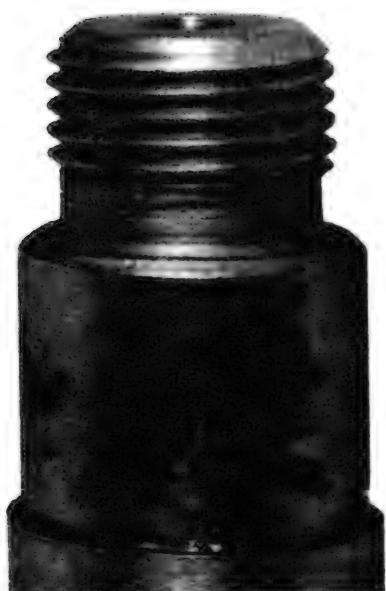
شکل ۱۵.

این شافت چرخنده محرک اوایل پمپ است که نشان‌دهنده سایدگی کچلی منجر به خوردگی است. استفاده بیشتر از این شافت می‌تواند منجر به شکستگی ناشی از خستگی شود. کچلی ناشی از حرکت رفت و برگشتی جزئی بین قطعات فلزی است که در تماس نزدیک با یکدیگر قرار دارند.

توصیه: تعویض کنید.

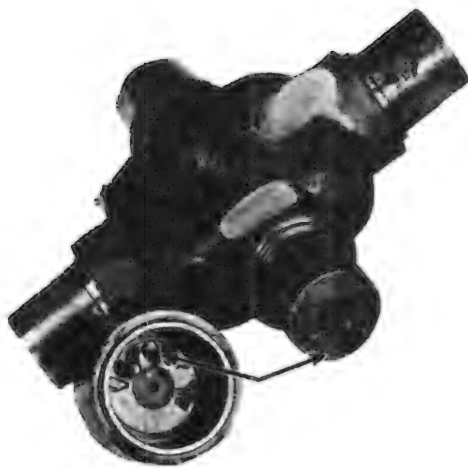
شکل ۲۰.

برهم سایی از کافی نبودن روغنکاری، کم بودن خلاصی و کارکرد با زوایای تند و سرعت بالا ناشی می شود.

توصیه : تعویض کنید.

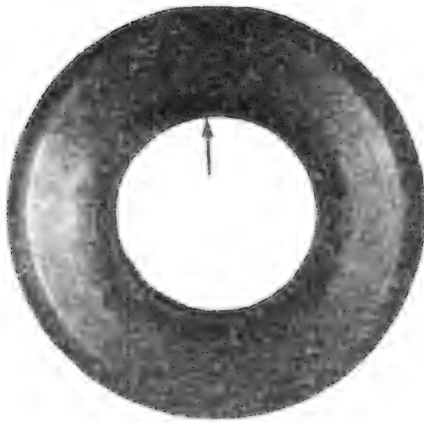
شکل ۱.

این وضعیت اغلب از فقدان روغنکاری، کافی نبودن روغن یا استفاده از روغن نامناسب ناشی می‌شود. ذرات برنزی که در صفحات کفگرد فرو رفته‌اند (انتقال) نشان‌دهنده برهم‌سایی یا مالش‌اند.

توصیه: تعویض کنید.

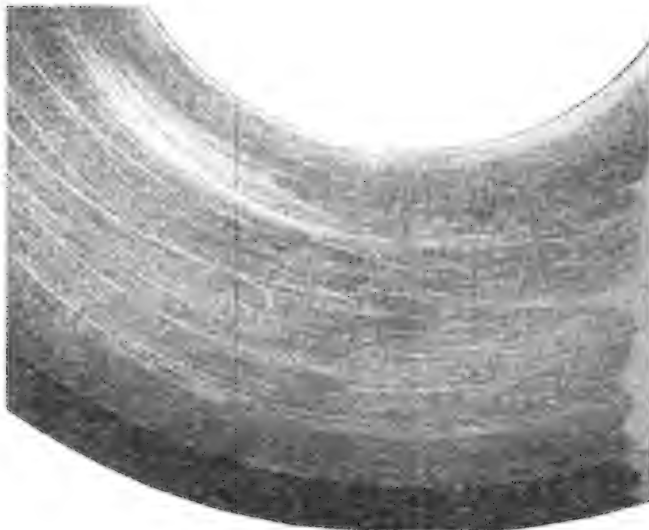
شکل ۲.

خراشیدگی با وجود خراشهای ظریف یا شیارها در صفحات کفگرد مشخص می‌شود. هنگامی که این خراشها را بتوان از طریق لمس کردن، با ناخن یا مداد احساس کرد، صفحه باید تعویض شود.

توصیه: تعویض کنید.

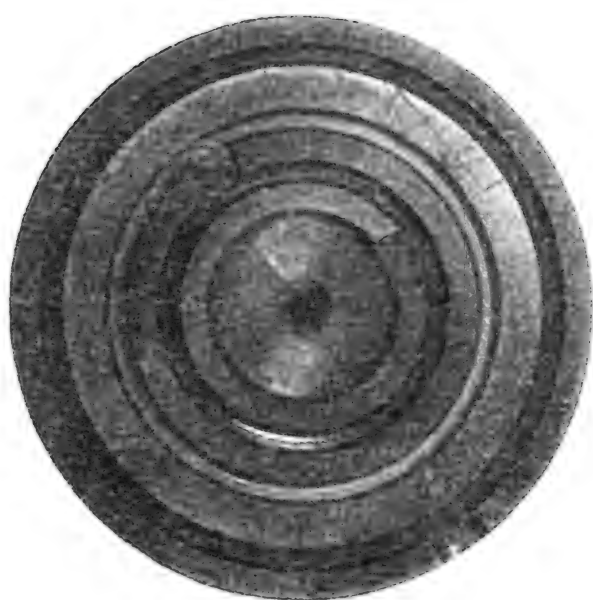
شکل ۶.

ذراتی از مواد آلوده‌کننده در سطح روی کشویی فرو رفته و موجب خراشیده شدن صفحات کفگرد خواهد شد.

توصیه : تعویض کنید.

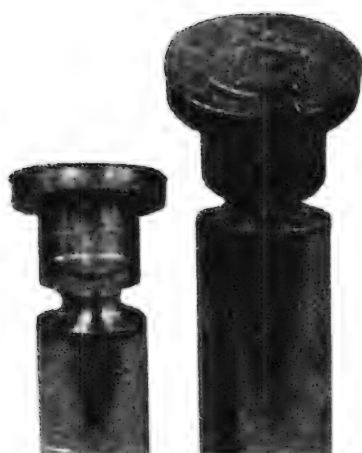
شکل ۷.

آسیب‌دیدگی تمام رویه سطح این کشویی ناشی از فقدان روغنکاری است. روغن موجود در سیستم، کم یا نامناسب است.

توصیه: تعویض کنید.

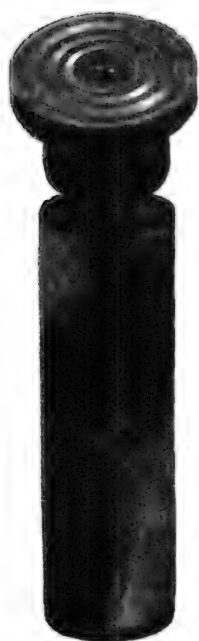
شکل ۸.

تغییر رنگ سطح خارجی این پیستون نشان‌دهنده آن است که پیستون در معرض دمای فوق‌العاده بالا قرار گرفته است.

توصیه: تعویض کنید.

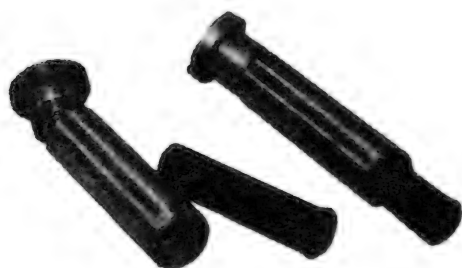
شکل ۹.

جدا شدن معمولاً ناشی از قرار گرفتن طولانی مدت سیستم در معرض دمای بالا یا حفره‌زایی است. حفره‌زایی زمانی اتفاق می‌افتد که مقدار زیادی هوا یا کف در سیال وجود داشته و هوا جایگزین فیلم روغن هیدرولیک شود. هوا نگهدارنده مناسبی برای سطوح متحرک به شمار نمی‌رود. فیلر پیستون ممکن است به صورت یک قطعه یا قطعات کوچکتر، مانند تصویر، جدا شود. محل ورود فیلر قابل تعویض نیست.

توصیه: پیستون را تعویض کنید.

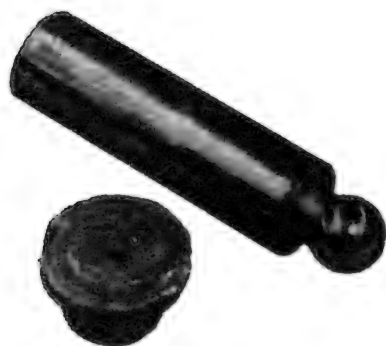
شکل ۱۰.

چسبندگی پیستون می‌تواند موجب جدا شدن کشویی از پیستون شود. بالا رفتن بیش از حد دور، آلودگی یا فقدان روغنکاری می‌تواند موجب بروز این مسئله شود.

توصیه: پیستون را تعویض کنید.

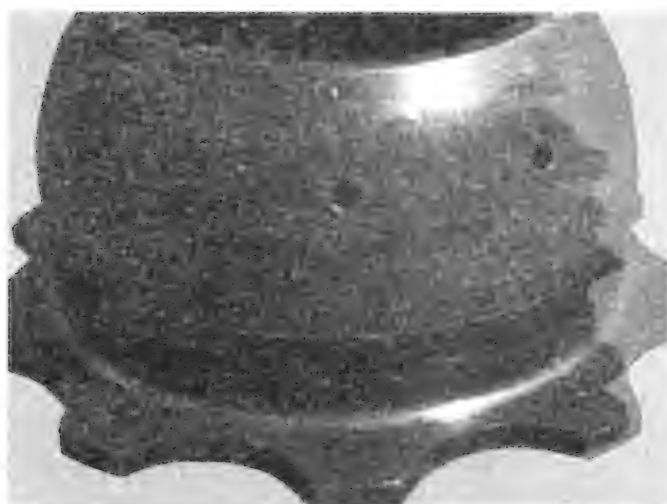
شکل ۱۴.

هنگامی که این خراشیدگیها از طریق لمس کردن، با ناخن یا مداد احساس شود، ساجمه‌روها باید تعویض شوند.

توصیه: تعویض کنید.

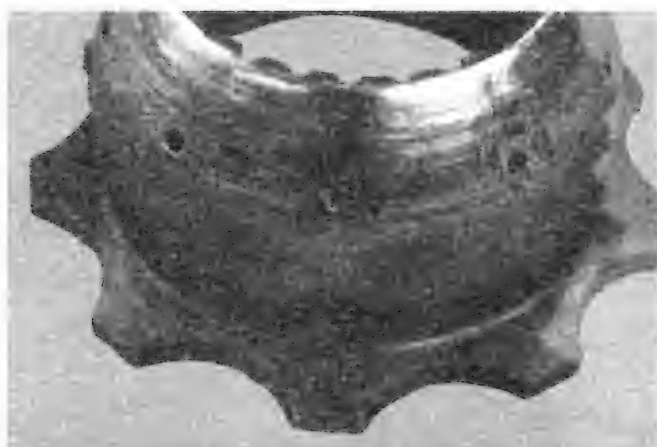
شکل ۱۵.

وجود نواحی ساییده‌شده در اطراف سوراخهای روغنکاری نشان‌دهنده فقدان روغنکاری یا وجود مواد ساینده در روغن هیدرولیک است.

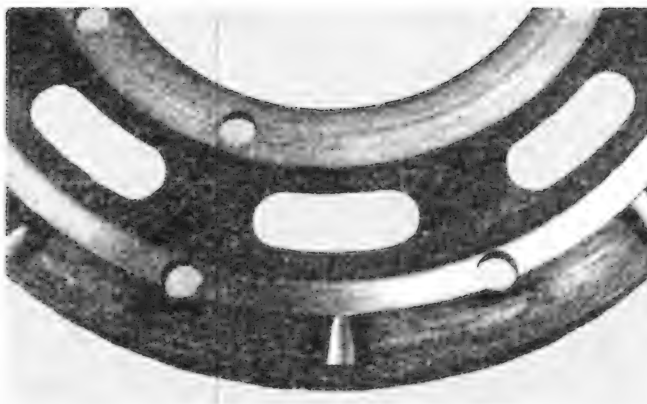
شکل ۱۸.

در این صفحه یاتاقان، مالش لبه خارجی بر روی سطح خارجی منطقه نگهدارنده دیده می شود. مالش عبارت است از انتقال فلز ناشی از اصطکاک شدید بین قطعات چرخنده.

توصیه: تعویض کنید.

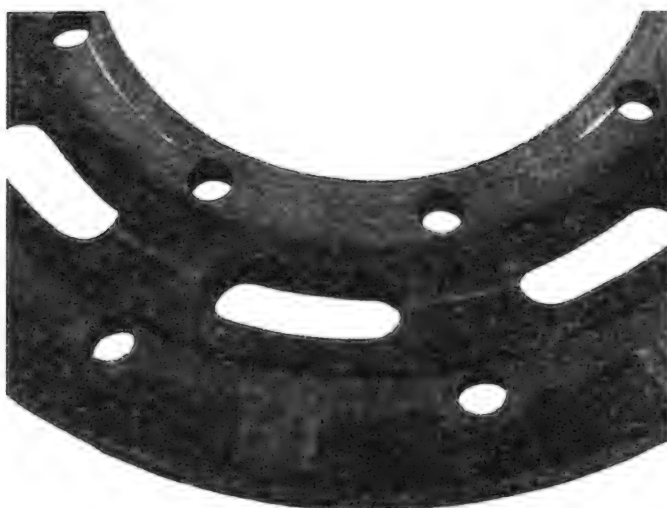
شکل ۲۰.

وجود شیار بین سوراخهای بیضوی معمولاً بر اثر آلودگی حاصل از وجود مواد ساینده در مدار فشار بالاست. اگر شیار را بتوان از طریق لمس کردن با ناخن یا نوک مداد حس کرد، قطعه باید تعویض شود.

توصیه: تعویض کنید.

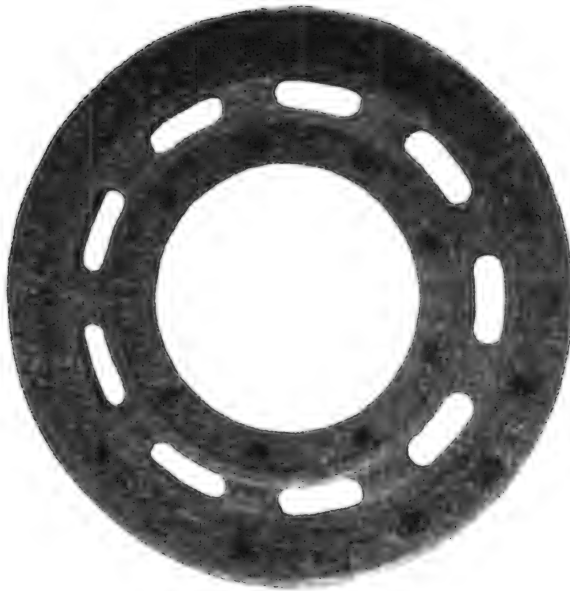
شکل ۲۲.

در این صفحه یاتاقان بر اثر فقدان روانکاری یا استفاده از روغن نامناسب، خراشیدگی شروع شده است. تغییر رنگ نیز نشان دهنده استفاده از روغن نامناسب یا واکنش شیمیایی با مواد صفحه یاتاقان است.

توصیه: تعویض کنید.

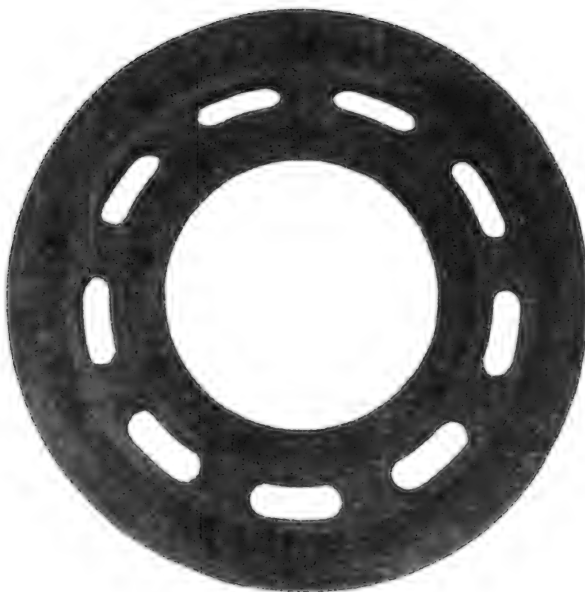
شکل ۲۳.

تیرگی بیش از حد رنگ صفحه یاتاقان (کدر شدن) معمولاً نشان دهنده استفاده از روغن نامناسب یا وجود مقادیر زیاد آب در روغن است. دمای فوق العاده زیاد نیز موجب تغییر رنگ می شود.

توصیه: تعویض کنید.

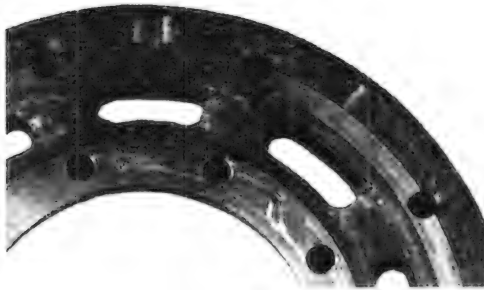
شکل ۲۶.

صفحه یاتاقان بی متال از ترکیب برنز و فولاد ساخته شده و رنگ متفاوتی دارد. به طور کلی، رهنمودهای قبلی در مورد صفحه یاتاقان بی متال نیز صدق می کند.

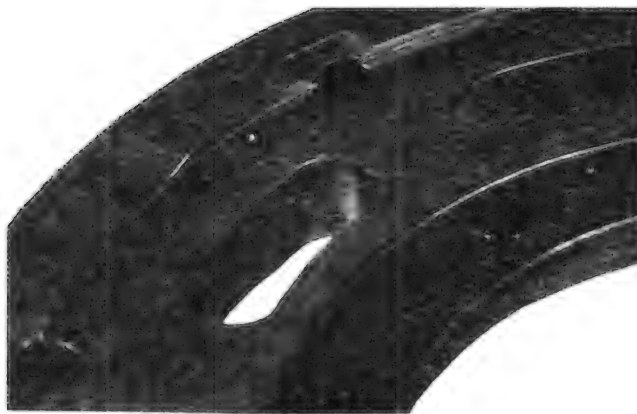
شکل ۲۷.

مرحله پیشرفته حفره زایی در این شکل نشان می دهد که بخشی از مواد برنزی کاملاً از مواد پایه فولاد صفحه یاتاقان در اطراف سوراخهای بیضوی ساییده و جدا شده است. این وضعیت معمولاً از وجود حبابهای هوا در روغن ناشی می شود.

توصیه: تعویض کنید.

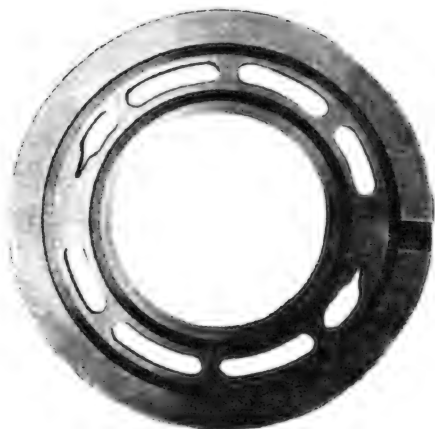
شکل ۲۹.

وجود ذرات آلوده کننده در سمت پشتی صفحه سوپاپ می تواند موجب بلند شدن صفحه سوپاپ و نشستی بیش از حد داخلی و در نتیجه آسیب دیدن صفحه یاتاقان شود.

توصیه : تعویض کنید.

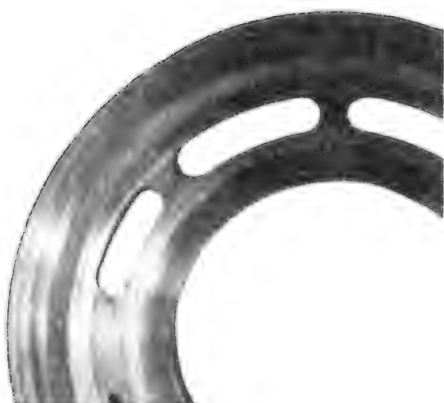
شکل ۳۰.

مالش معمولاً ناشی از فقدان روغنکاری، استفاده از روغن نامناسب یا کافی نبودن روغن یا دمای فوق العاده بالاست.

توصیه : تعویض کنید.

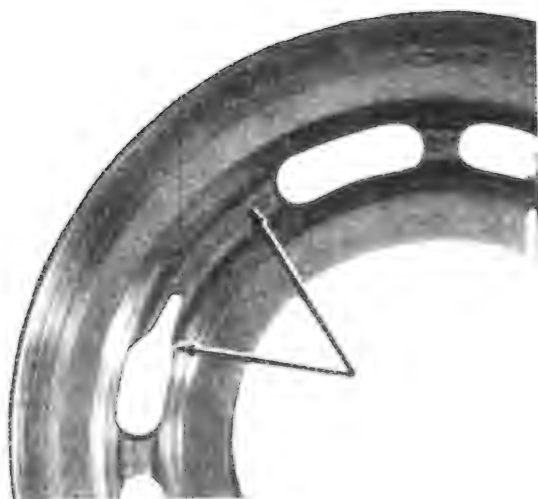
شکل ۳۱.

وجود شیار و شکاف بین سوراخهای بیضوی و مالش در سطوح یاتاقان نشان‌دهنده وجود آلوده‌کننده‌های ساینده‌ای است که در روغن هیدرولیک به صورت ذرات معلق وجود دارند.

توصیه: تعویض کنید.

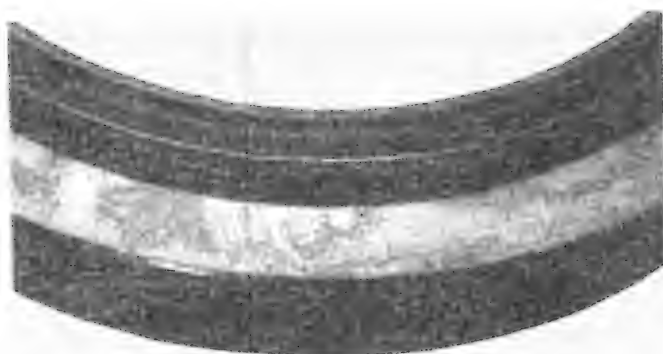
شکل ۳۲.

وجود این شیارهای عمیق بر روی قطعه چرخنده برنزی این کاسه‌نمد نشان‌دهنده قرار گرفتن کاسه‌نمد در معرض آلوده‌کننده‌های ساینده است.

این نوع خرابی ناشی از وارد شدن فشار بسیار زیاد خارجی به قطعات درگیر کاسه‌نمد است. جعبه‌دنده بدون منفذ می‌تواند موجب بروز فشار زیاد شود.

توصیه: تعویض کنید.

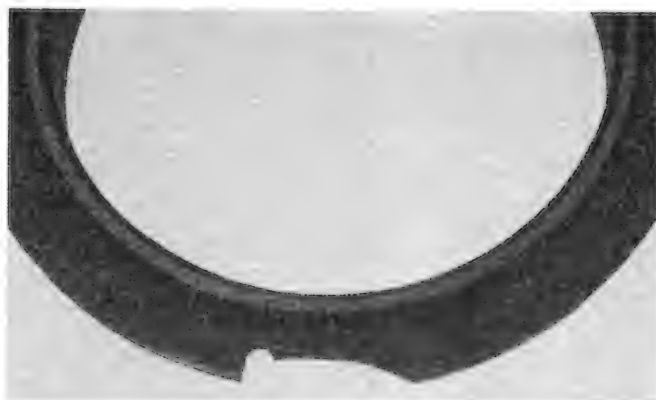
شکل ۳۴.

این شکستگی قطعه ثابت فولادی کاسه نمد نشان دهنده نصب نادرست کاسه نمد است.

توصیه: تعویض کنید.

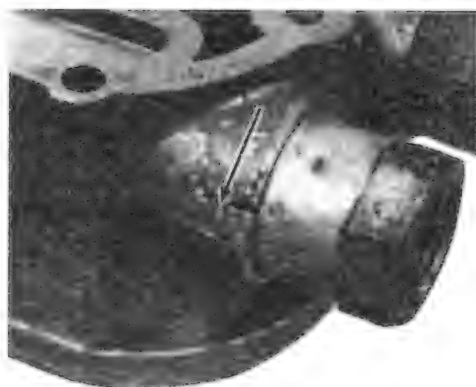
شکل ۳۵.

ترک خوردگی این قطعه نشان دهنده آن است که اتصال بیش از حد محکم شده است. وارد شدن ضربه شدید به تبدیل نیز می تواند موجب این نوع خرابی شود.

توصیه: تعویض کنید.

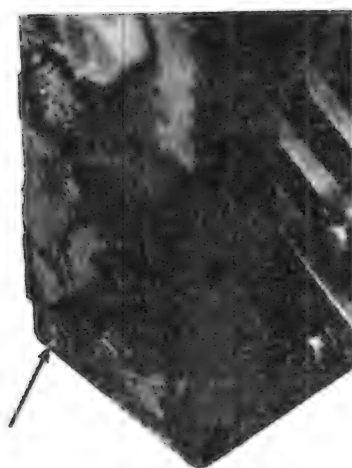
شکل ۳۷.

شکستگی قسمت خارجی شافت کنترل می تواند ناشی از بالا بودن بیش از حد گشتاور مهره نگهدارنده اهرم کنترل یا جابه جایی نادرست هنگام حمل و نقل یا کاربرد باشد.

نکته مهم: تمام کنترل کننده ها در کارخانه توسط یک درپوش در بالای شیر (مانند شکل)، تنظیم، قفل و آب بندی می شوند. این تنظیم را به هم نزنید.

توصیه: تعویض کنید.

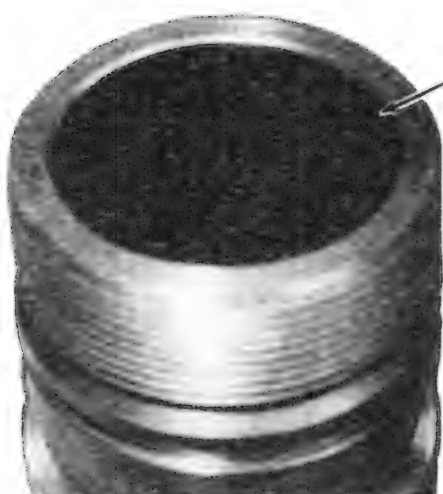
شکل ۳۹.

آلودگی معمولاً موجب خراشیدگی سطح داخلی بوش کمکی می شود.

توصیه: تعویض کنید.

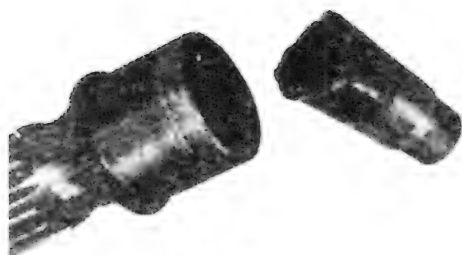
شکل ۴۲.

شکستگی مخروطی معمولاً ناشی از نصب نادرست کوپلینگ به شافت یا اعمال گشتاور نادرست به مهره نگهدارنده کوپلینگ است.

توصیه: تعویض کنید.

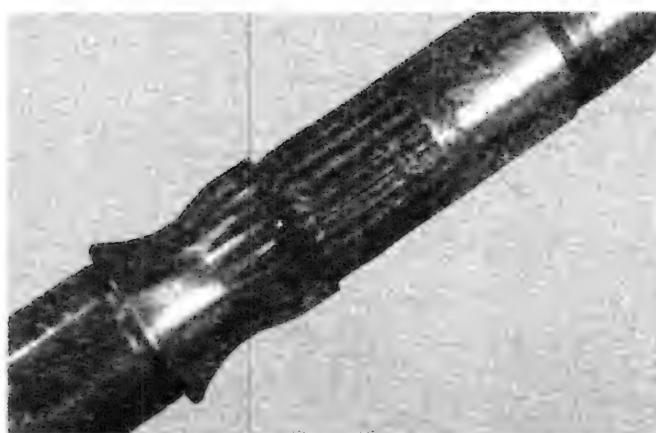
شکل ۴۳.

فرسودگی هزارخار معمولاً ناشی از ناهمراستایی شدید یا ایجاد تنش پیچشی در شافت ورودی است. بارگذاری بیش از حد نیز می تواند موجب بروز این نوع خرابی شود.

توصیه: تعویض کنید.

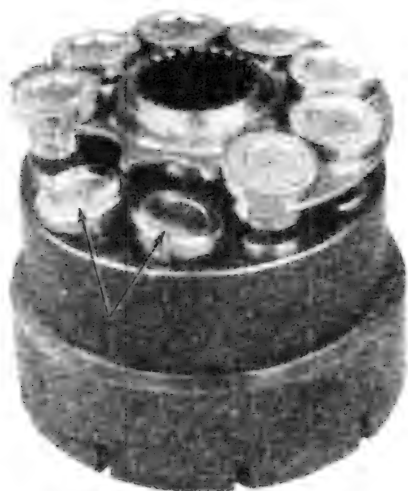
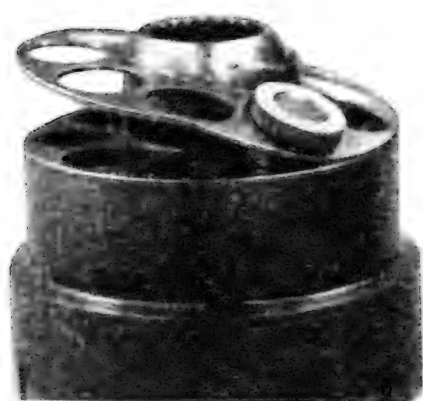
لبه های این سطوح فشار محوری کشویی بر اثر حرکت لغزشی، گرد شده است. این امر می تواند ناشی از خرابی پمپ شارژ یا کار با دور پایین باشد. گرفتگی مخزن، لوله یا فیلتر، پایین بودن سطح روغن مخزن یا نشتی داخلی بر اثر سایش یا نصب نادرست نیز می تواند موجب بروز این نوع خرابی شود. شکستگی نگهدارنده و چسبندگی پیستونها از دامنه بهره برداری در حالت پایین بودن فشار شارژ سیستم ناشی می شود.

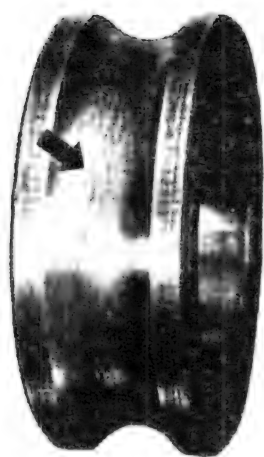
شکل ۱.

در این بلبرینگ، اثر مواد ساینده درشت در مسیر حرکت دیده می شود. هرچند که نشان دادن رنگ کدر و خاکستری سطوح ساچمه رو در مقایسه با سطح روشن و پرداخت شده در یک بلبرینگ نو، دشوار است.

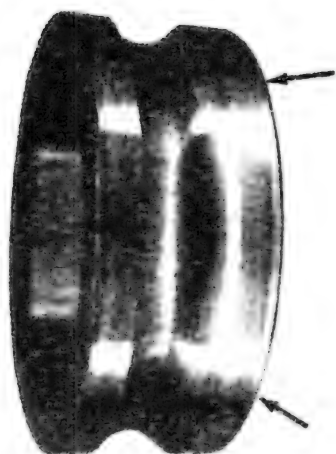
شکل ۲.

مواد خارجی موجب سایش شدید این بلبرینگها شده اند. سرغلتکها تا قسمت فرورفتگی ساییده شده و شیارها نیز شدیداً فرسوده شده اند.

توصیه: تعویض کنید.

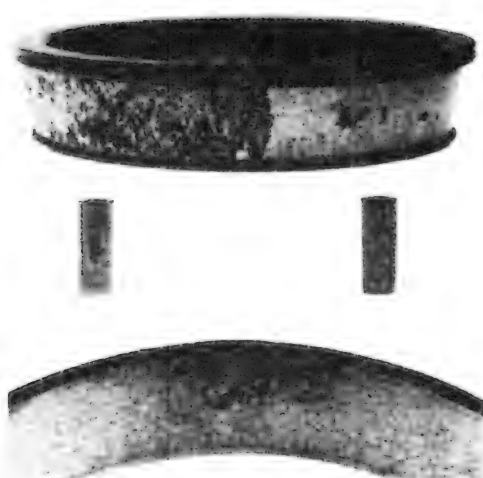
شکل ۷.

ابتدا خوردگی شدید سبب ایجاد این حفره‌ها و پوسته‌ها شد. سپس با ادامه شکستگی فلز، هنگامی که غلتکها به لبه‌های نواحی پوسته‌شده ضربه وارد می‌کنند، سطوح حرکت در منطقه بارگذاری شده شکسته یا ورقه‌ورقه می‌شوند.

توصیه: تعویض کنید.

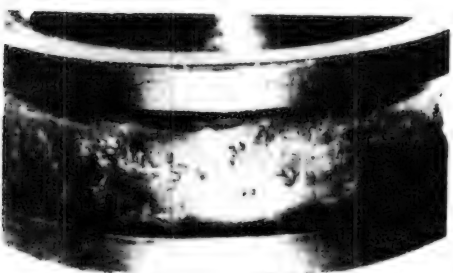
(د)

نوع دیگر آسیب سطحی در شکل‌های الف، ب، ج و د، به صورت پیش‌رونده، نشان داده شده است. اولین نشانه قابل مشاهده این شکل معمولاً زبر شدن سطح است. سپس ورقه شدن از ترک‌های مویی آغاز می‌شود.

توصیه: تعویض کنید.

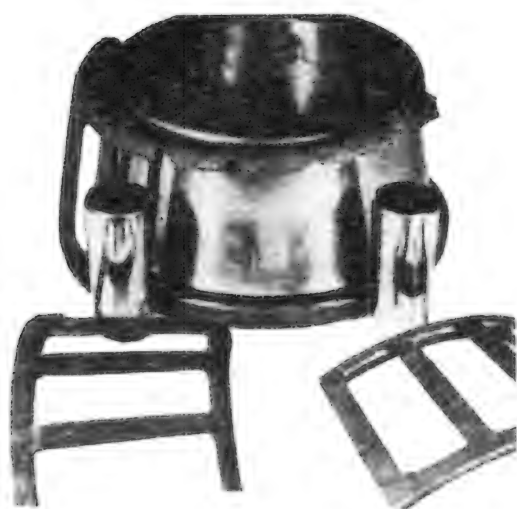
شکل ۱۴.

شکستگی این محفظه ناشی از فقدان روغنکاری متناوب است. گاهی به دلیل شرایط کاری، روغن مدتی به غلتکها و شیار نمی‌رسد که این مدت برای خراشیدگی جزئی اجزای فوق کافی است. در نتیجه در لبه‌های محفظه فشار ایجاد می‌شود. بعد از چند بار تکرار، نهایتاً محفظه شروع به ترک خوردن می‌کند و سپس می‌شکند (مطابق شکل).

توصیه: تعویض کنید.

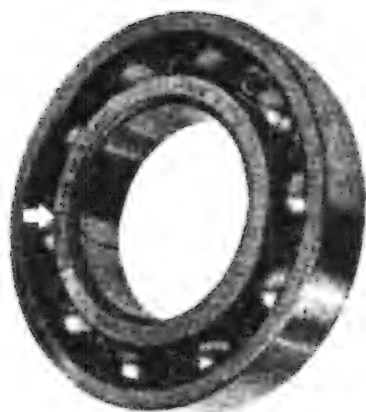
شکل ۱۵.

نصب نادرست نیز موجب خرابی زودرس یاتاقان خواهد شد. بارگذاری سنگین اولیه یا محکم کردن بیش از حد می‌تواند موجب آسیبی مشابه آسیب ناشی از کافی نبودن روغن شود. این دو علت مکرراً با یکدیگر ترکیب می‌شوند، به نحوی که برای یافتن مشکل واقعی، بررسی دقیق لازم است.

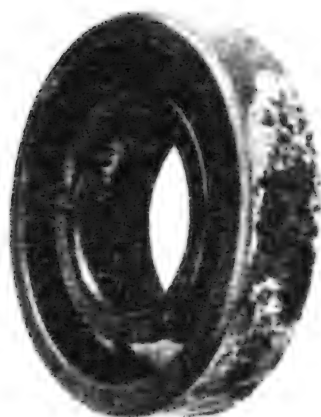
شکل ۱۶.

این ساچمه‌رو خارجی بر اثر زنگ‌زدگی یا خوردگی حاصل از سایش، آسیب دیده است. این مسئله هنگامی اتفاق می‌افتد که ساچمه‌رو خارجی در محفظه خود شل شده باشد. صیقل‌کاری یا پاک کردن زنگ، تنها باعث شلتر شدن ساچمه‌رو می‌شود. بلبرینگ باید تعویض شود.

توصیه: تعویض کنید.

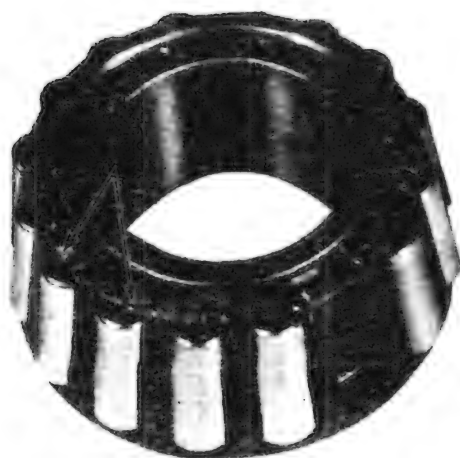
شکل ۲۲.

این محفظه در هنگام نصب، به دلیل عدم استفاده از ابزار صحیح، آسیب دیده است. واضح است که برای حرکت دادن مخروطی (کُنسل) بر روی شافت، به جای استفاده از مخروطی از یک میله جازن استفاده شده است.

توصیه: تعویض کنید.

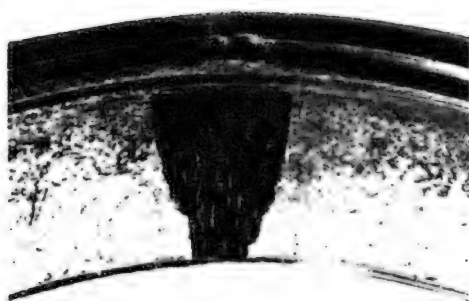
شکل ۲۷.

میله یا ابزار مورد استفاده برای جا زدن این کپه بر روی سطح لغزیده و در آن فرو رفته است.

توصیه: تعویض کنید.

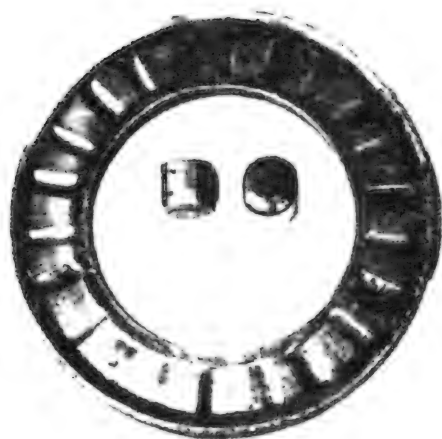
شکل ۳۱.

لقی بیش از حد بلبرینگ موجب بروز این وضعیت شده است.

توصیه: تعویض کنید.

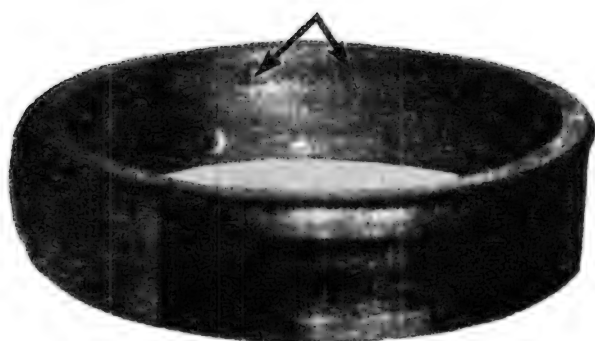
شکل ۳۳.

اکثر بلبرینگها در حالی که زیر بار قرار دارند، می چرخند. اما این بلبرینگ در هنگام قرار گرفتن در معرض ارتعاش ثابت بوده است. فشار ناشی از ضربات و سایش، موجب این ارتعاش شده است. هنگامی که این بلبرینگ زیر بار غلتشی قرار گیرد، به سرعت خراب خواهد شد.

توصیه: تعویض کنید.

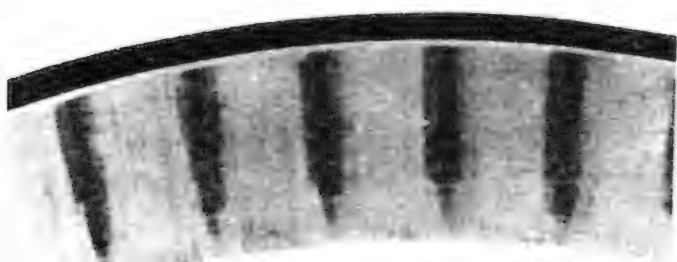
شکل ۳۴.

این فرسایش ناشی از لغزش غلتکها بر روی ساچمه‌رو به سمت عقب و جلو است، در حالی که بلبرینگ یا ساچمه‌رو ثابت بوده‌اند. بر اثر حرکت غلتک به سمت عقب و جلو، سطح ساچمه‌رو فرسوده و شیاری روی آن ایجاد شده است. این حرکت لغزشی ناشی از ارتعاش است. ارتعاش موجود می‌تواند آن‌قدر حرکت ایجاد کند که موجب بروز بخشی از این فرسایش باشد.
